Produktinformation

MK:N Klauenwaschanlage Premium

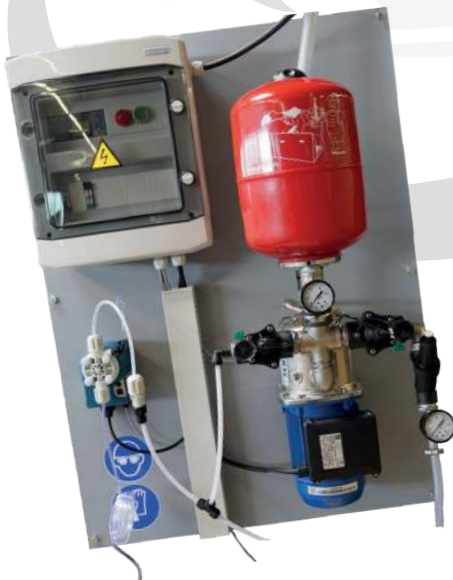
Unsere Anlage wird perfekt **in die Melkroutine integriert** und erledigt die Reinigung und Desinfektion der Klauenhaut **vollautomatisch**.

- Sprühbalken komplett aus Edelstahl
- Sprühwinkel stufenlos einstellbar
- Sprühbalkenhöhe 26 mm

- Siemens-Logo-Steuerung und Elektrotechnik im hochwertigen Schaltschrank
- Wassertechnik inkl. Druckerhöhungspumpe und Ausdehnungsgefäß
- stufenlos einstellbarer Druckregler
- Dosierpumpe und -technik für MK:N KlauenFit mit Leerstandswarnung
- 1 Sprühbalken aus Edelstahl
