# Produktinformation

## MK:N Klauenwaschanlage ECO

### MK:N Klauenwaschanlage ECO

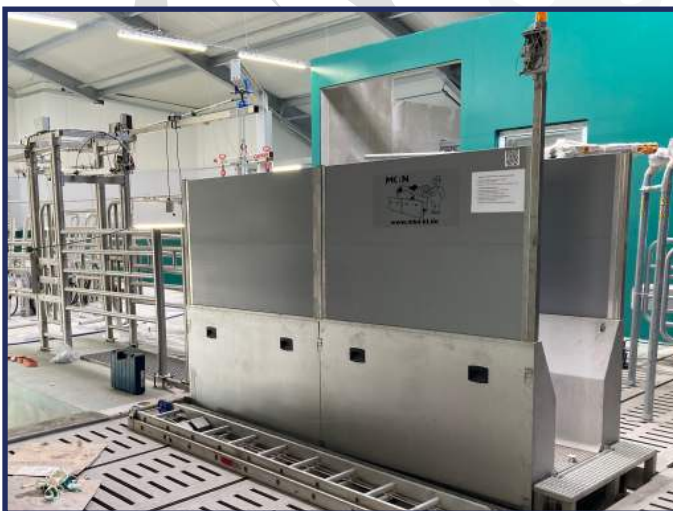
### MODULARES SYSTEM

- 200 cm Waschbereich
- 100 cm Desinfektionsstrecke

*300 cm*

Unsere Anlage wäscht im ersten Teil mit viel Wasser aber wenig Druck. Im zweiten Teil wird die Klauenhaut gezielt mit einer **MK:N KlauenFit** Lösung benetzt und somit desinfiziert.

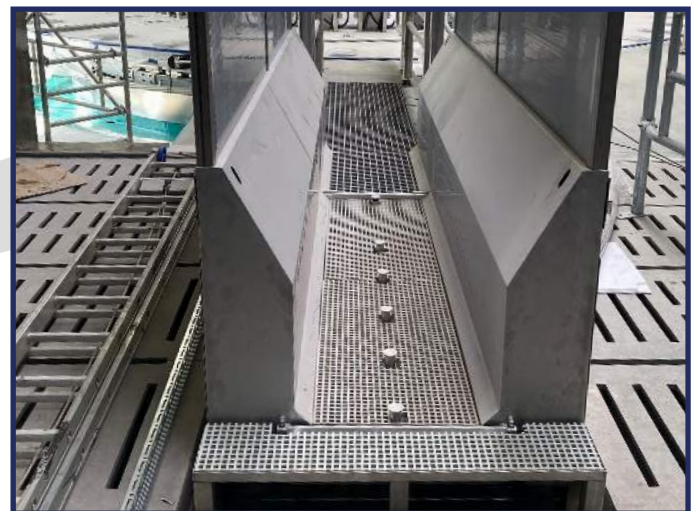
### OPTIONAL AUF ANFRAGE

- separates Desinfektionsmodul, daraus ergibt sich
  - 200 cm Waschbereich
  - 100 cm Trockenstrecke
  - 150 cm Desinfektionsstrecke

*450 cm*
